COMPAÑÍA MINERA DOÑA INÉS DE COLLAHUASI SCM

# **INFORME DE MONITOREO**

AGUA POTABLE SECTOR CORDILLERA

Noviembre – Diciembre 2024

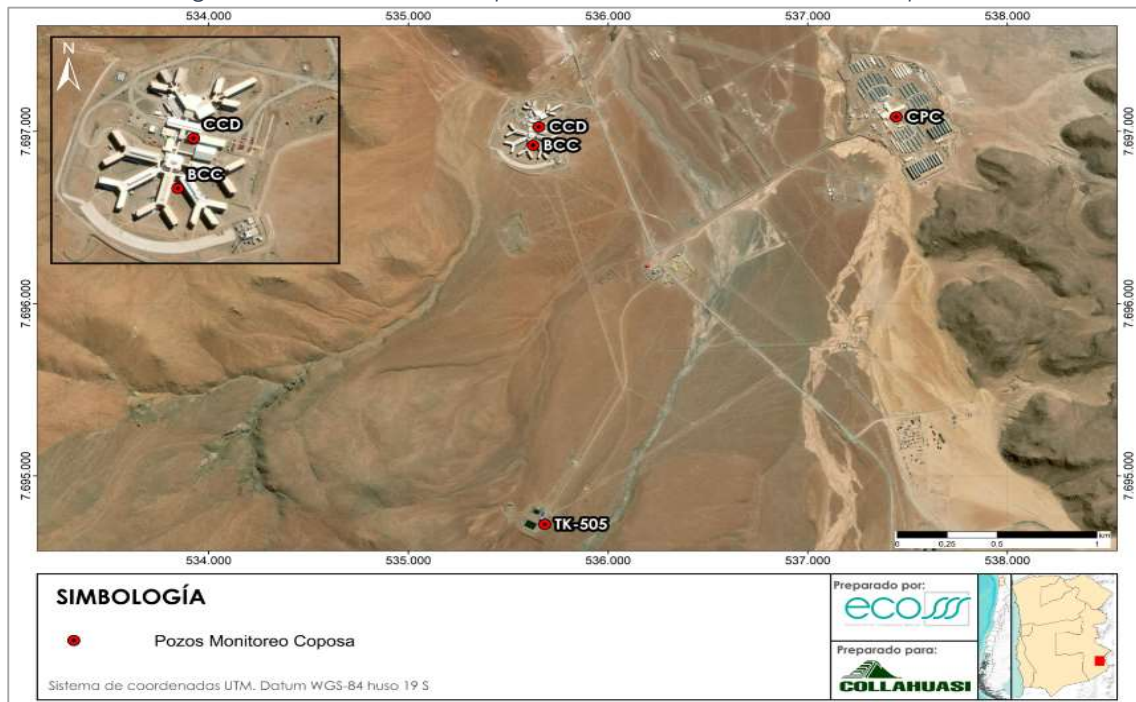
Figura 4-1 Ubicación de los puntos de muestreo del Sistema Coposa.

En las Figura 4-1 y Figura 4-2 se muestran la ubicación geográfica de los puntos de muestreo, diferenciado de acuerdo con los sectores abastecidos por los servicios de agua potable.

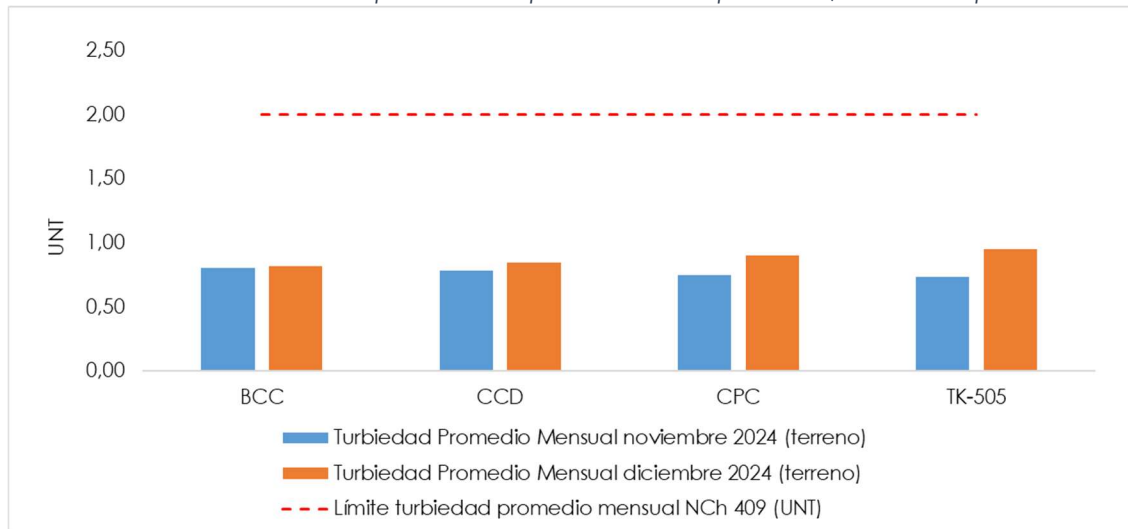
Gráfico 5-3 Resultados parámetros tipo I - turbiedad promedio, Sistema Coposa.

Finalmente, de todas las muestras consideradas para la medición de la turbiedad promedio mensual, ninguna presentó un valor igual o mayor de 2 UNT (ver Gráfico 5-3).

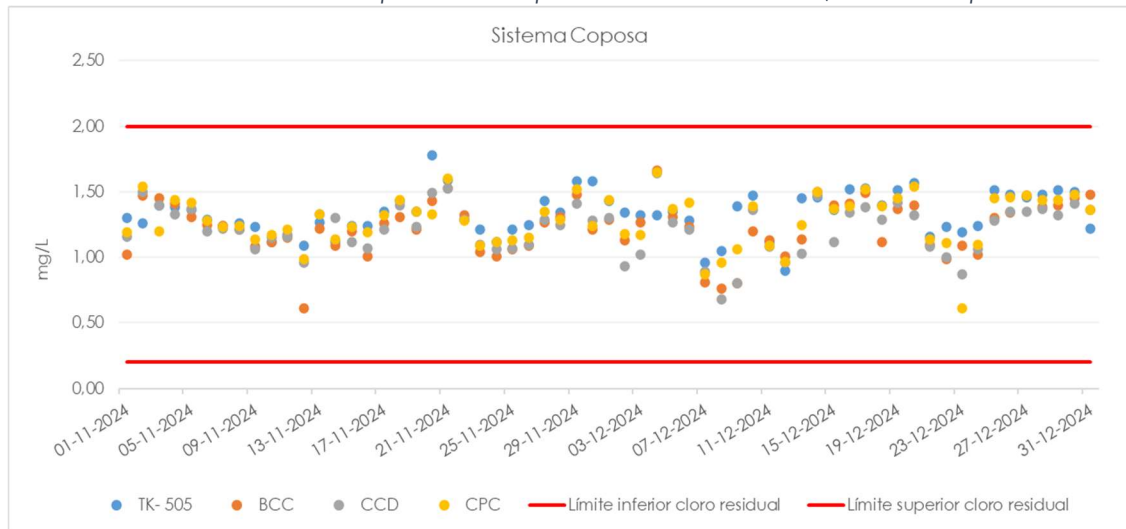
Gráfico 5-4 Resultados parámetros tipo V – cloro libre residual, Sistema Coposa.

La Tabla 5-3 y Gráfico 5-4 presentan los resultados obtenidos en forma cuantitativa y gráfica para el análisis del parámetro cloro libre residual para las muestras recolectadas en los meses de noviembre - diciembre del año 2024 en el Sistema Coposa. Con respecto a la frecuencia de muestreo, se realizaron diariamente. Durante el presente periodo no se observan valores fuera de los límites normativos establecidos.

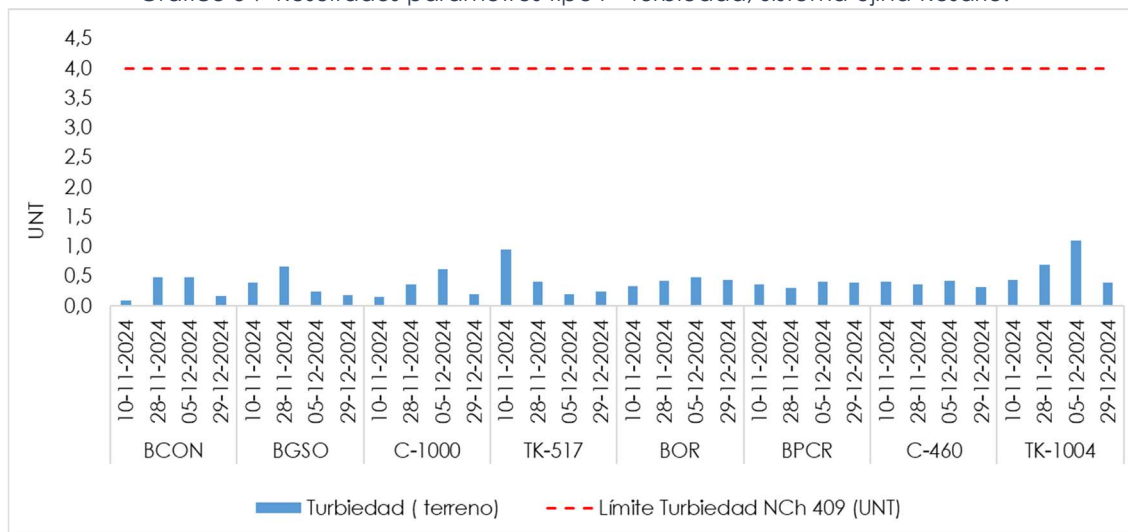
Gráfico 5-7 Resultados parámetros tipo I – turbiedad, Sistema Ujina-Rosario.

<sup>8</sup> Para el promedio mensual fueron considerados los resultados de turbiedad obtenidos en laboratorio para los puntos BCON, BGSO, C-1000 y TK-517 monitoreados el día 10 de noviembre. Los detalles se encuentran en el Anexo G.

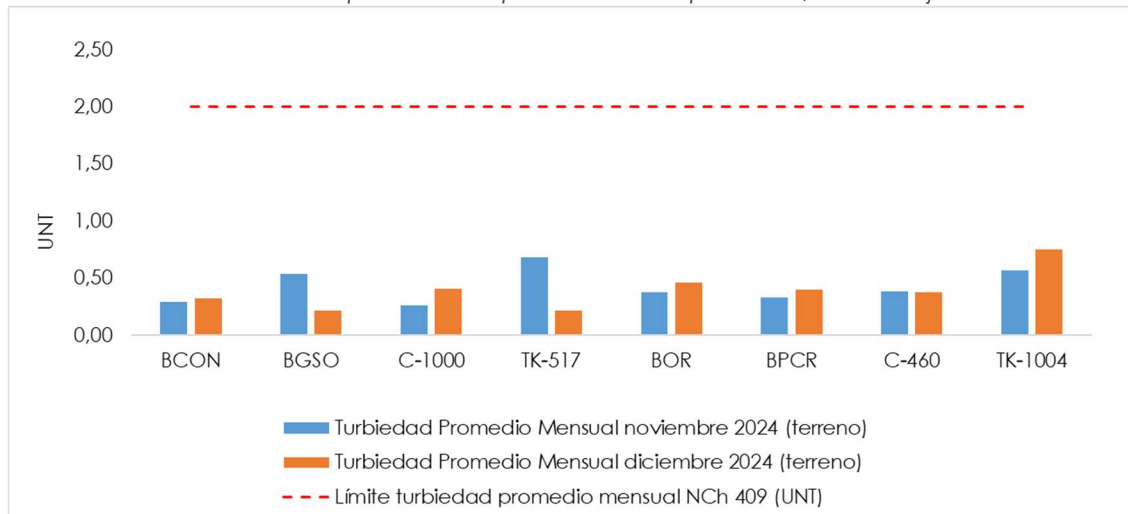
Gráfico 5-8 Resultados parámetros tipo I - turbiedad promedio, Sistema Ujina-Rosario.

\* Para el promedio mensual fueron considerados los resultados de turbiedad obtenidos en laboratorio para los puntos BCON, BGSO, C-1000 y TK-517 monitoreados el día 10 de noviembre.  
Fuente: Elaboración propia.

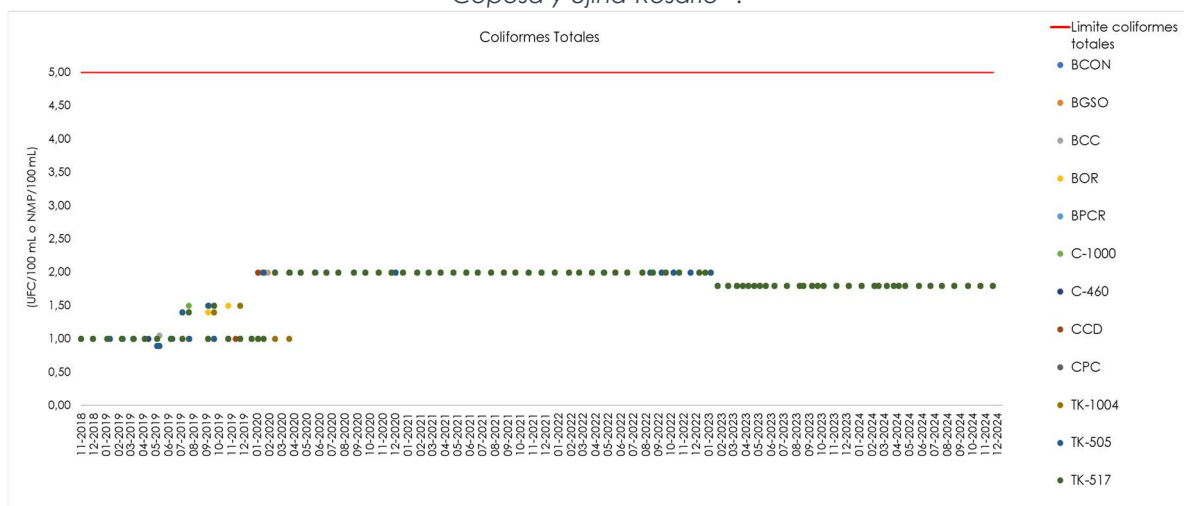
Gráfico 6-1 Resultados históricos coliformes totales (noviembre 2018 – diciembre 2024) Sistemas Coposa y Ujina-Rosario<sup>12</sup>.

para los puntos del Sistema Coposa como del Sistema Ujina-Rosario (ver Gráfico 6-1)<sup>11</sup>. Cabe señalar que los valores indicados desde abril de 2020 se expresan en NMP/100 mL (número más probable).

\* Es de aclarar que, durante los meses de enero a abril de 2020, debido a la crisis sanitaria de covid19 y por las dificultades del transporte de las muestras, fue necesario la contratación de laboratorios adicionales más cercanos a la toma de muestra, por lo cual los métodos de ensayo presentaron simultáneamente límites de detección distintos.

<sup>12</sup> Históricamente, los resultados de coliformes totales en los puntos del monitoreo del sector cordillera han presentado un comportamiento homogéneo, por lo que los valores tienden a sobreponerse como puede observarse en el gráfico.

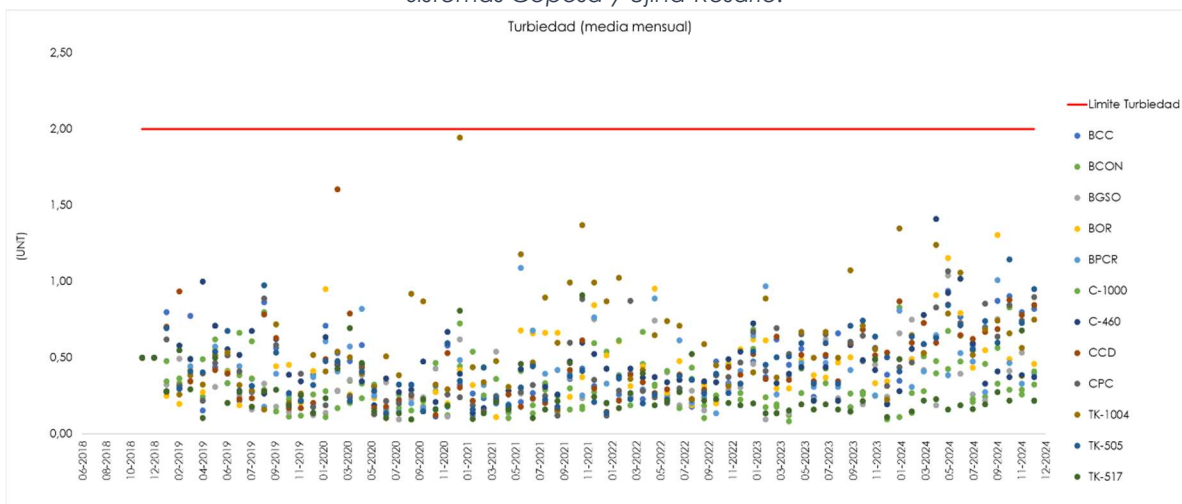
Gráfico 6-3 Resultados históricos de turbiedad media mensual (noviembre 2018 – diciembre 2024) Sistemas Coposa y Ujina-Rosario.

- d) La turbiedad media mensual, durante los meses de noviembre - diciembre de 2024, da cuenta que no se presentó superación al valor límite normativo de 2 UNT en ninguno de los sistemas a reportar, siendo el resultado promedio más alto del periodo de 0,95 UNT registrado en diciembre en el punto TK-505, vinculado al sector Coposa. En cuanto a los registros históricos, que abarcan muestreos y análisis desde noviembre 2018 hasta diciembre de 2024, es posible observar que los resultados del presente periodo respecto de la turbiedad promedio mensual se encuentran dentro de los rangos históricos del monitoreo, para ambos sistemas (ver Gráfico 6-3).

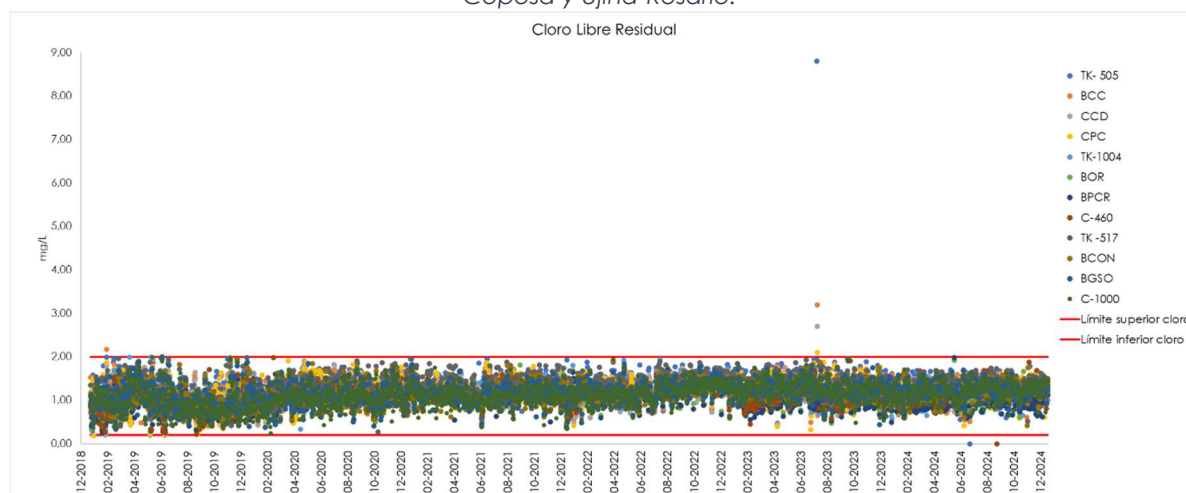
Gráfico 6-4 Resultados históricos de cloro libre residual (enero 2019 – diciembre 2024) Sistemas Coposa y Ujina-Rosario.

- Respecto al periodo histórico de monitoreo, que abarca muestreos y análisis desde enero de 2019 hasta diciembre de 2024, es posible observar que los resultados del presente periodo se encuentran dentro de la tendencia histórica de monitoreo, con valores de cloro libre residual siempre por debajo de la concentración máxima de 2,0 mg/L y por sobre la concentración mínima de 0,2 mg/L, establecida por la NCh409/1 Of.2005, para ambos sistemas. Cabe señalar que, durante enero y febrero de 2019 se detectó una superación (2,17 mg/L el día 06-02-2019 en el punto BCC) y un valor por debajo del valor mínimo establecido (0,19 mg/L el día 08-01-2019 en el punto CPC), ambos registrados en el sector de Coposa. En julio de 2023 hubo superaciones en el sector Coposa, llegando a concentraciones de 8,8 mg/L en TK-505, 3,2 mg/L en BCC, 2,7 mg/L en CCD y 2,1 mg/L en CPC. Estas superaciones han sido casos puntuales y no marcan una tendencia, así como tampoco indican un mal funcionamiento de la planta (ver Gráfico 6-4).

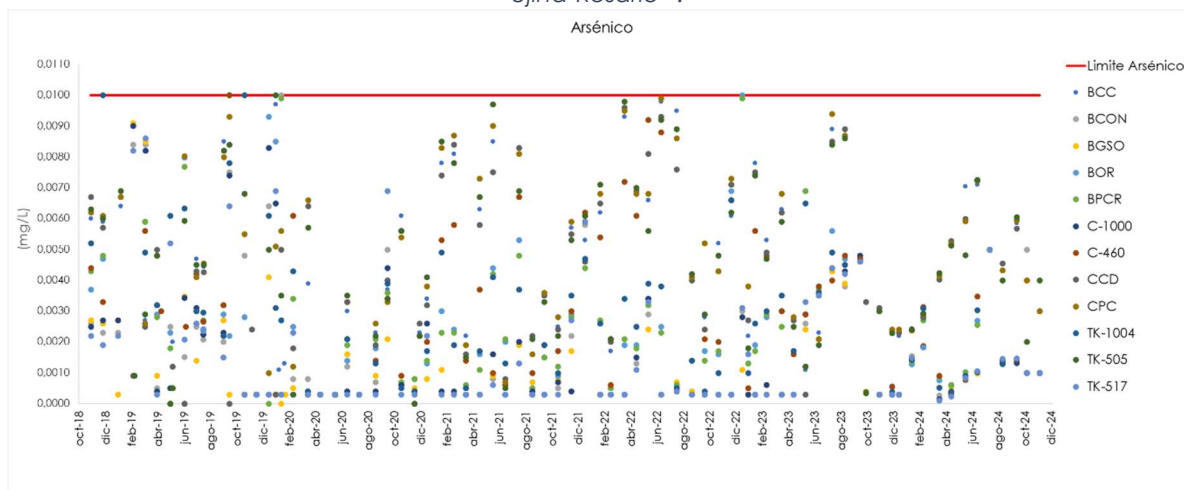
Gráfico 6-5 Resultados históricos arsénico (noviembre 2018 – diciembre 2024) Sistemas Coposa y Ujina-Rosario<sup>13</sup>.

- Es importante indicar que en el Gráfico 6-5 se visualizan los monitoreos post remuestreo que dan cumplimiento a lo establecido en los límites de la NCh409/1 Of.2005, esto con el fin de observar que las superaciones registradas en los distintos periodos corresponden únicamente a mediciones puntuales y que no marcan una tendencia o ponen en riesgo el correcto funcionamiento del sistema de agua potable.

<sup>13</sup> El gráfico refleja los resultados que han sido confirmados y en caso de detectarse superación, éstos han sido remuestreados a lo largo de los distintos periodos históricos.
