COMPAÑÍA MINERA DOÑA INÉS DE COLLAHUASI SCM

# INFORME DE MONITOREO

AGUA POTABLE SECTOR CORDILLERA

Mayo – junio 2024

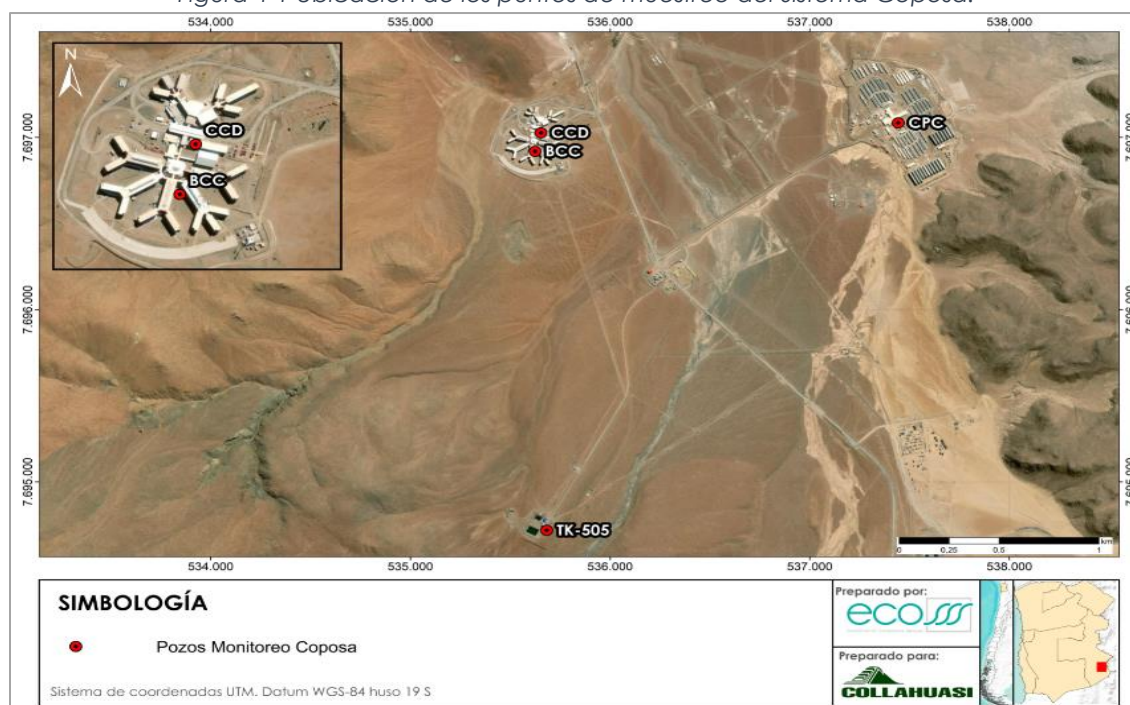
Figura 4-1 Ubicación de los puntos de muestreo del Sistema Coposa.

En las Figura 4-1 y Figura 4-2 se muestran la ubicación geográfica de los puntos de muestreo, diferenciado de acuerdo con los sectores abastecidos por los servicios de agua potable.
