COMPAÑÍA MINERA DOÑA INÉS DE COLLAHUASI SCM

INFORME DE MONITOREO

AGUA POTABLE SECTOR CORDILLERA

Julio – agosto 2024

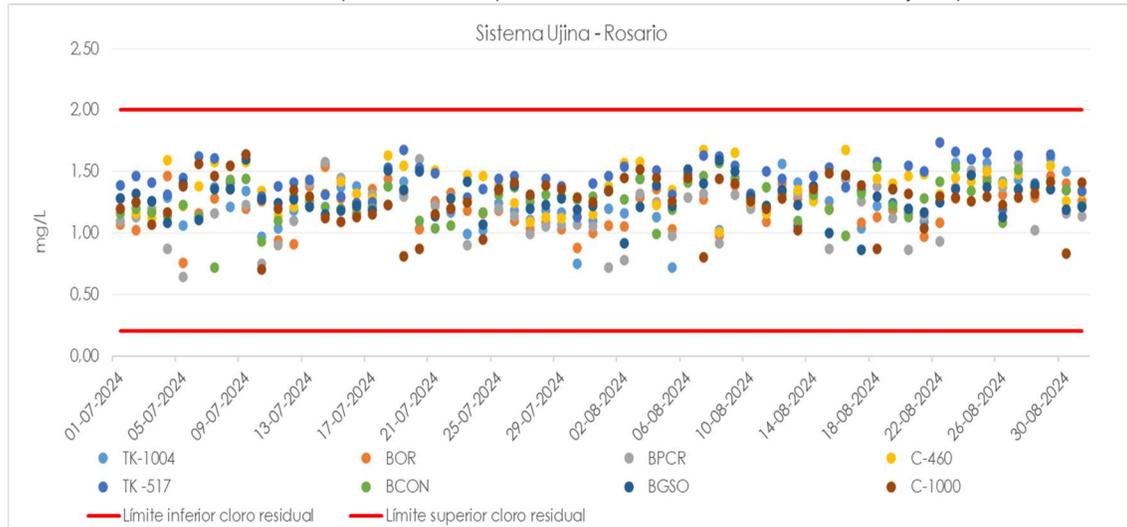
Gráfico 5-9 Resultados parámetros tipo V – cloro libre residual, Sistema Ujina y Rosario.

¹⁵ Día 07-08-2024 se suspende medición de cloro libre residual en punto TK-1004 por encontrarse congelada la línea de agua, (ver Anexo F. Cartas de suspensión).

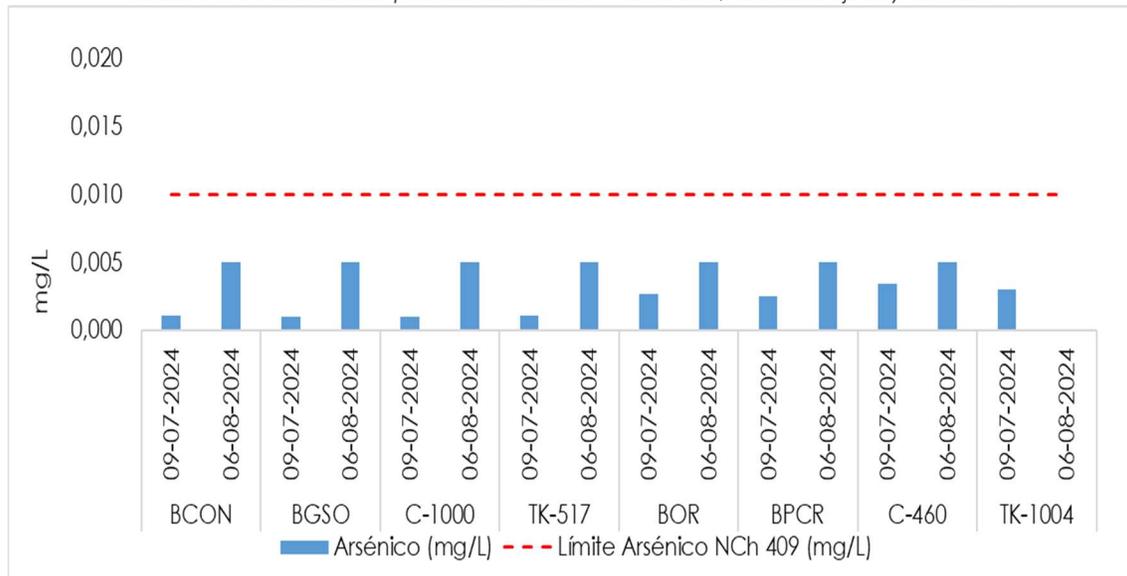
Gráfico 5-10 Resultado parámetro crítico – arsénico, Sistema Ujina y Rosario¹⁷.

¹⁶ Punto TK-1004 presenta suspensión del monitoreo el día 06-08-2024 por encontrarse congelada la línea de agua (Ver Anexo F Cartas de suspensión).

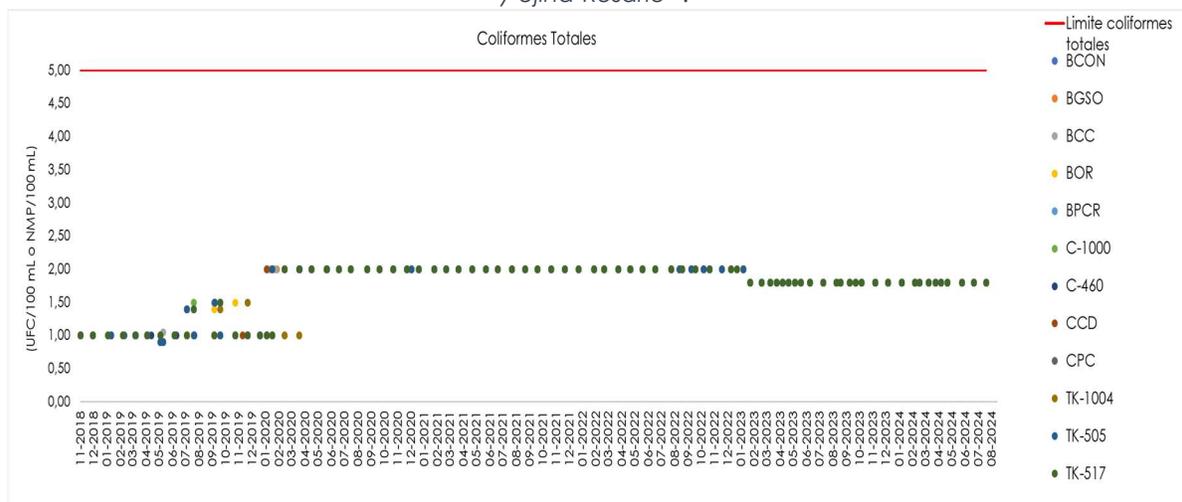
Gráfico 6-1 Resultados históricos coliformes totales (noviembre 2018 – agosto 2024) Sistemas Coposa y Ujina-Rosario¹⁹.

* Es de aclarar que, durante los meses de enero a abril de 2020, debido a la crisis sanitaria de covid19 y por las dificultades del transporte de las muestras, fue necesario la contratación de laboratorios adicionales más cercanos a la toma de muestra, por lo cual los métodos de ensayo presentaron simultáneamente límites de detección distintos.

- a) Con respecto a los coliformes totales, todas las muestras registraron valores por debajo del límite de detección en julio - agosto (<1,8 NMP/100 mL) y por debajo de la norma NCh409/1 Of.2005 (5 NMP/100 mL). En cuanto al periodo histórico de monitoreo, que abarca muestreos y análisis efectuados desde noviembre de 2018 hasta agosto de 2024, los resultados del periodo en estudio para el parámetro coliformes totales se encuentran dentro de la tendencia histórica de monitoreo, tanto para los puntos del Sistema Coposa como del Sistema Ujina – Rosario (ver Gráfico 6-1)¹⁸. Cabe señalar que los valores indicados desde abril de 2020 se expresan en NMP/100 mL (número más probable).

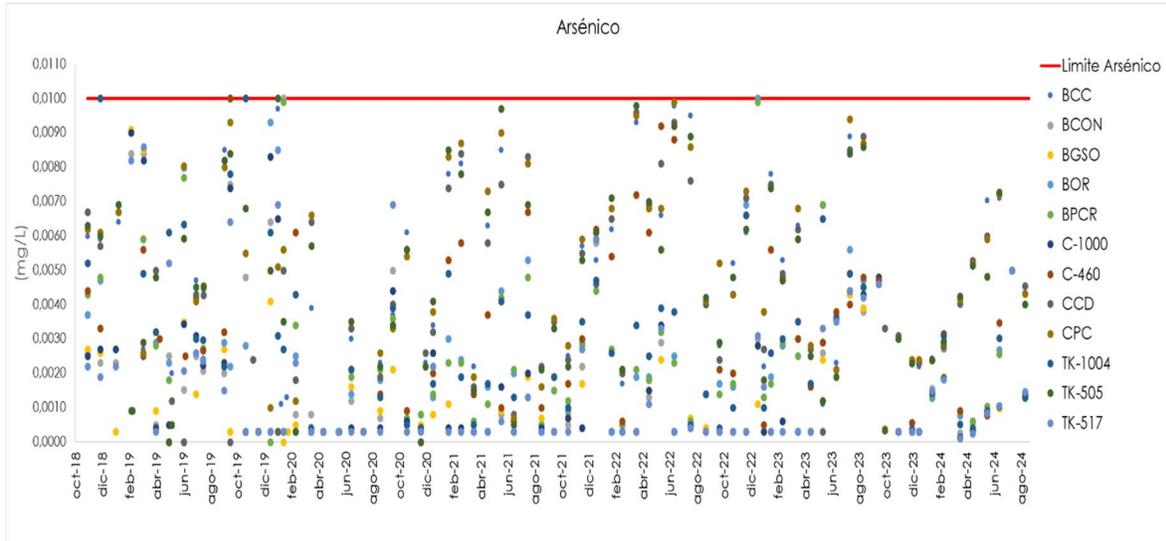
Gráfico 6-5 Resultados históricos Arsénico (noviembre 2018 – agosto 2024) Sistemas Coposa y Ujina-Rosario²⁰.

²⁰ El gráfico refleja los resultados que han sido confirmados y en caso de detectarse superación, éstos han sido remuestreados a lo largo de los distintos periodos históricos.

- Es importante indicar que en el Gráfico 6-5 se visualizan los monitoreos post remuestreo que dan cumplimiento a lo establecido en los límites de la NCh 409/1 Of.2005, esto con el fin de observar que las superaciones registradas en los distintos periodos corresponden únicamente a mediciones puntuales y que no marcan una tendencia o ponen en riesgo el correcto funcionamiento del sistema de agua potable.
